**Statens haverikommission**  
Swedish Accident Investigation Board

## **Rapport RS 2008:03**

# **FINNBIRCHS**

**förlisning mellan Öland och Gotland,  
den 1 november 2006**

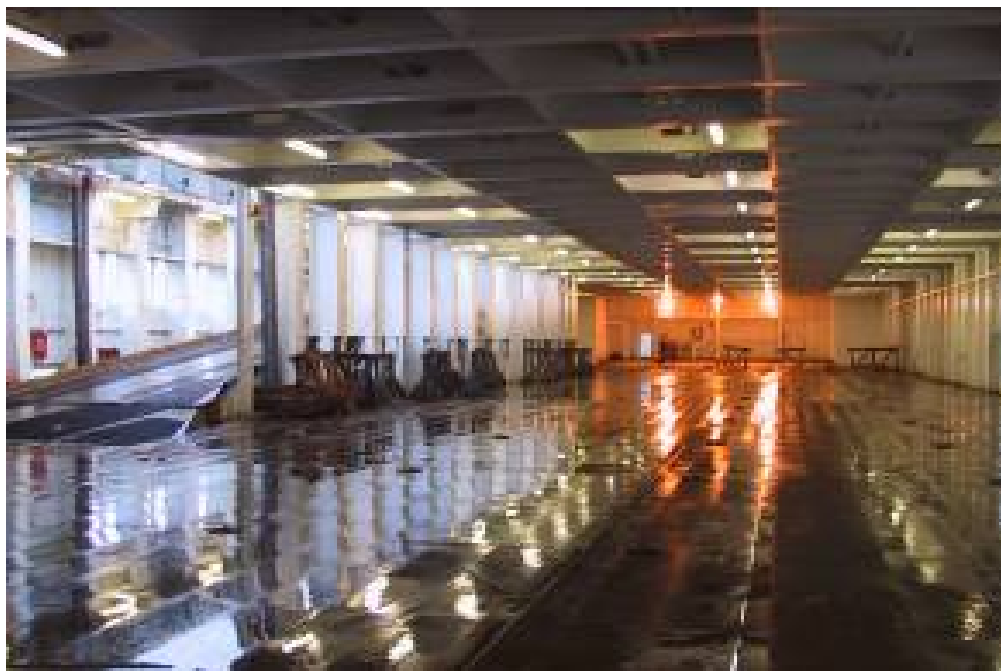
Det blöta vädret vid inlastningen inför olycksresan medförde med stor sannolikhet att det på lastdäcken samlades en hel del vatten blandat med grus och annan smuts som dragits med fordonen ombord.

Figur 3 Ovanstående bild är tagen ombord på systerfartyget M/V Finnforest vid lastning i Helsingfors i december 2006, och visar vattenansamling på Upper Deck vid regn.

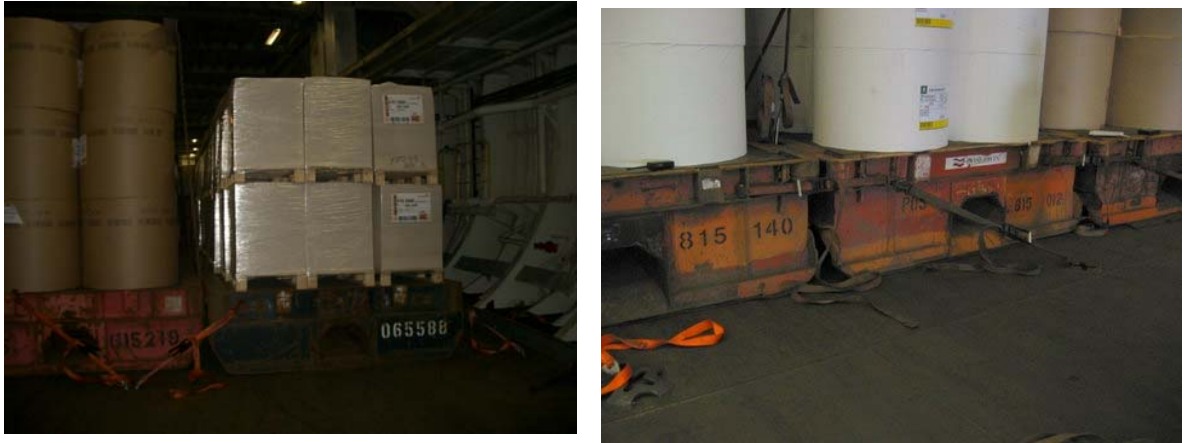
Av det vänstra fotot i figur 6 framgår dock att säkringen i vissa fall endast applicerades som ett halvt kors enligt figur 7, och någon horisontell surring som sammanband rolltrailerarna saknades i dessa fall. Det fanns också exempel på blockstuvade lastbärare som säkrades endast i varandra, och med den yttersta enheten surrad till bordläggningen med en surring.

**Figur 6** Fotot till vänster visar rolltrailer 615 219 stuvad på Tank Top ombord i Finnforest säkrad endast med ett halvt kors i enhetens framkant. Fotot till höger visar rolltrailrar på Main Deck säkrade med ett halvt kors plus en horisontell surring.

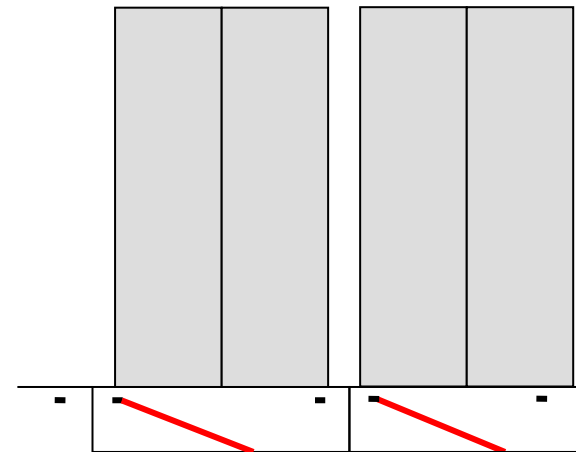
**Figur 7** Skiss på hur blockstuvade rolltrailrar i vissa positioner var säkrade ombord i Finnforest i september 2007.

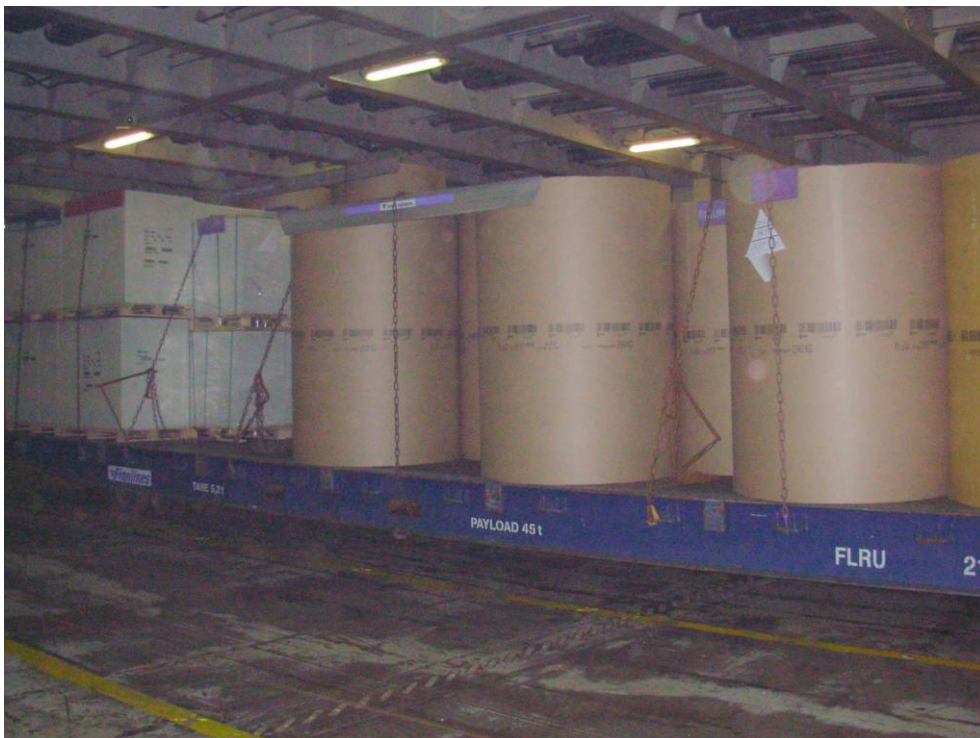
**Figur 10** Lastsäkring av rullar med stor diameter ombord i systerfartyget Finnforest. En surring har lagts mitt över ett långt kantskydd som håller två rullar. Till vänster om denna last syns pallat gods i form av arkat papper. Fotot taget vid SHK:s besök i september 2007.

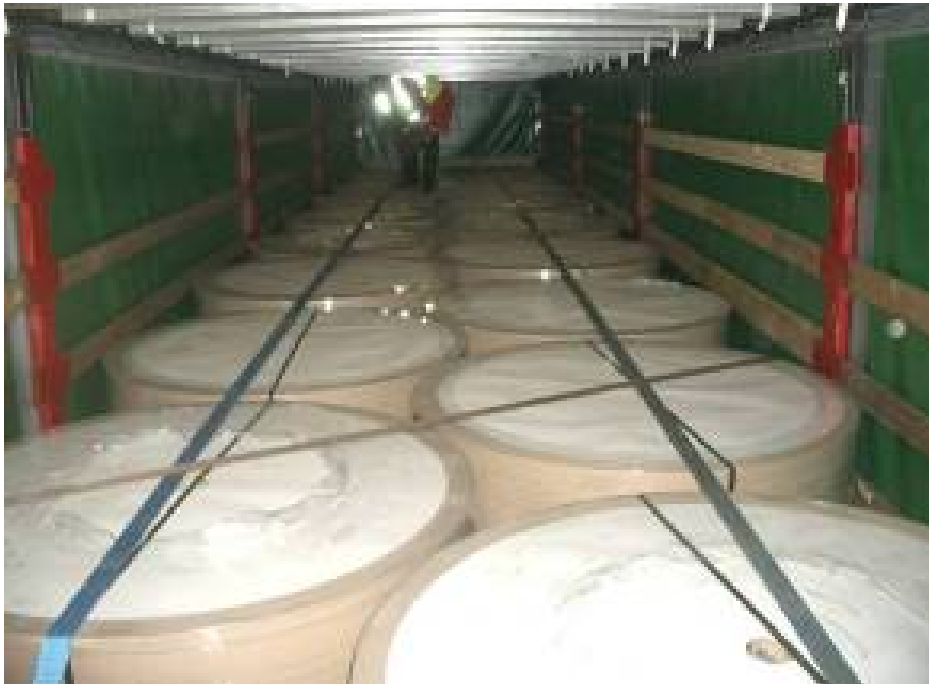
I en annan semitrailer återfanns stående pappersrullar med diameter ca 1,3 m. Dessa var säkrade med mycket långa, långsgående surrningar. Ett antal tvärgående överfallssurrningar hade applicerats, men då långa kantskydd saknades hade en del av surringarna halkat av. En del av spännbanden var i mycket dålig kondition och några hade knutits ihop (figur 15).

**Figur 15** Pappersrullar i semitrailer ombord i Finnforest i september 2007.

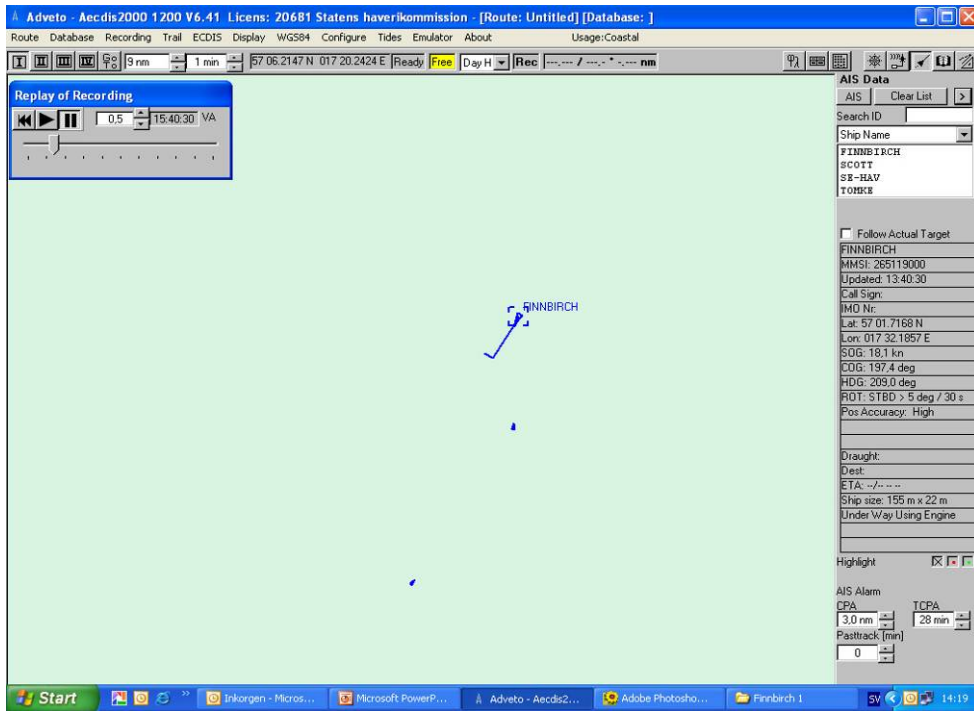
Figur 28 Finnbirch kl. 15:40, vid tidpunkten för lastförskjutningen. Vektorn visar den begynnande girtendensen åt styrbord. Farten är fortfarande oförändrad. Marneborg befinner sig på ett avstånd av ca 2,3 M.

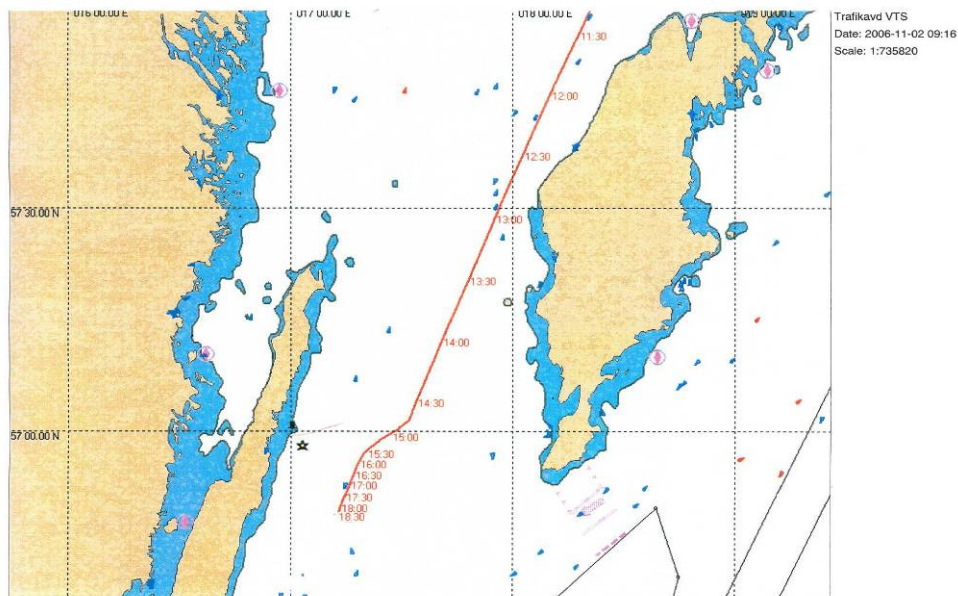
Figur 30 Bilden visar spåret av hur fartyget gått innan, under och efter det att lastförskjutningen ägt rum. Den första "knycken" (kursändringen) mellan kl. 15:30 och 16:00 (i bilden mellan kl.14:30 och 15:00 GMT) visar platsen för de plötsliga krängningarna och lastförskjutningen. Den andra lite mjukare knycken inträffar när maskineriet stannade efter ytterligare någon halvtimme. Den sista biten av spåret visar hur fartyget drev med ca 2,5 knops fart fram till förlisningspositionen där spåret upphörde.

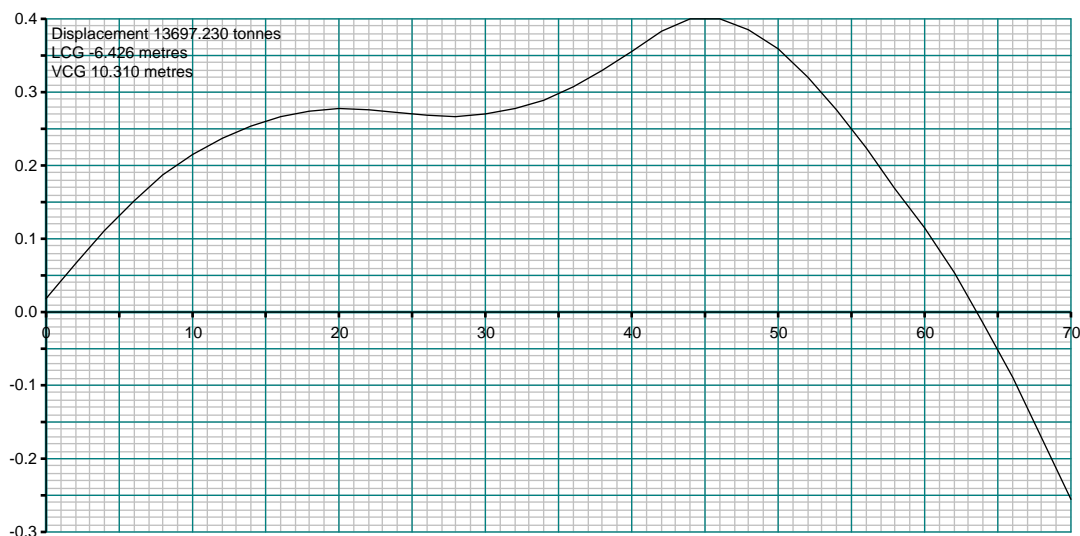
**Figur 33** Framräknad GZ-kurva för Finnbirch vid avgång från Helsingfors.

Genom påbyggnad av sponsoner hade fartyget fått stabilitetsegenskaper som avviker från normalfallet och som kräver speciell hänsyn. GZ-kurvans utseende för den aktuella lastkonditionen visade att krängningarna lätt kunde bli mycket stora om ett kritiskt värde på ca 20 grader överskreds.

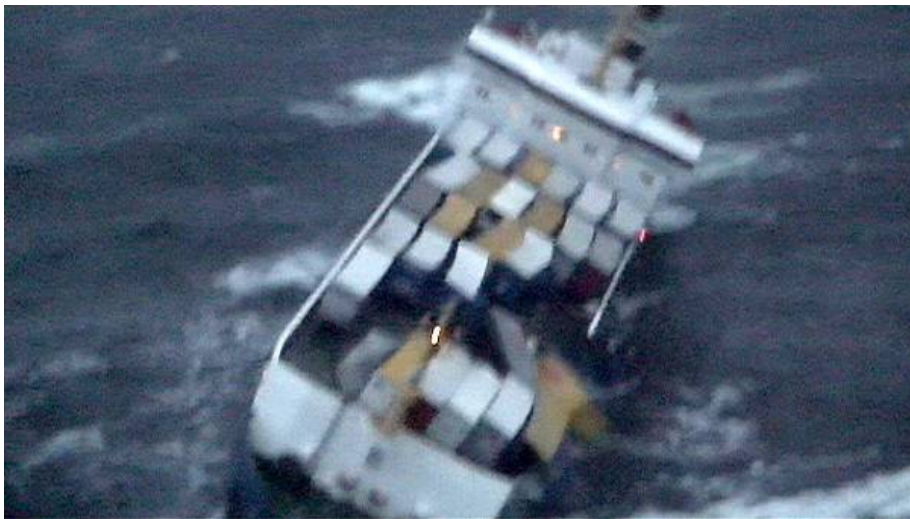
med en totalvikt per enhet överstigande ca 22 ton som har kommit lösa på Weather Deck.

Figur 38 Bild på fartygets Weather Deck efter lastförskjutning (Sjöfartsverket).

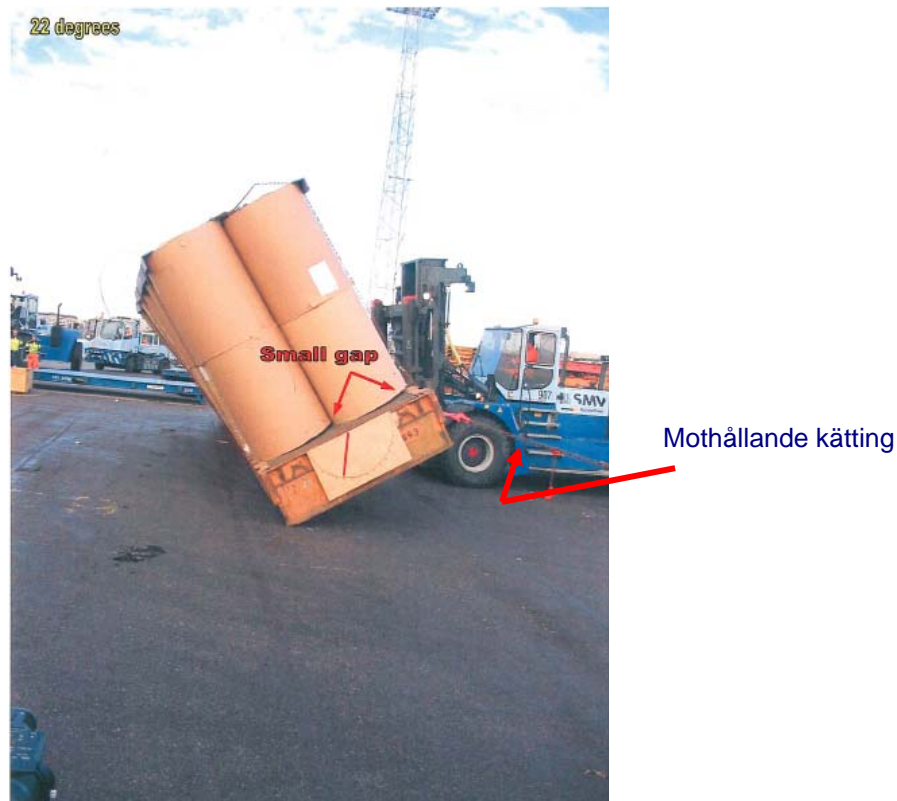
**Figur 43** Lutningsprov som visar att högt lastade rolltrailrar är mycket tippningsbenägna.

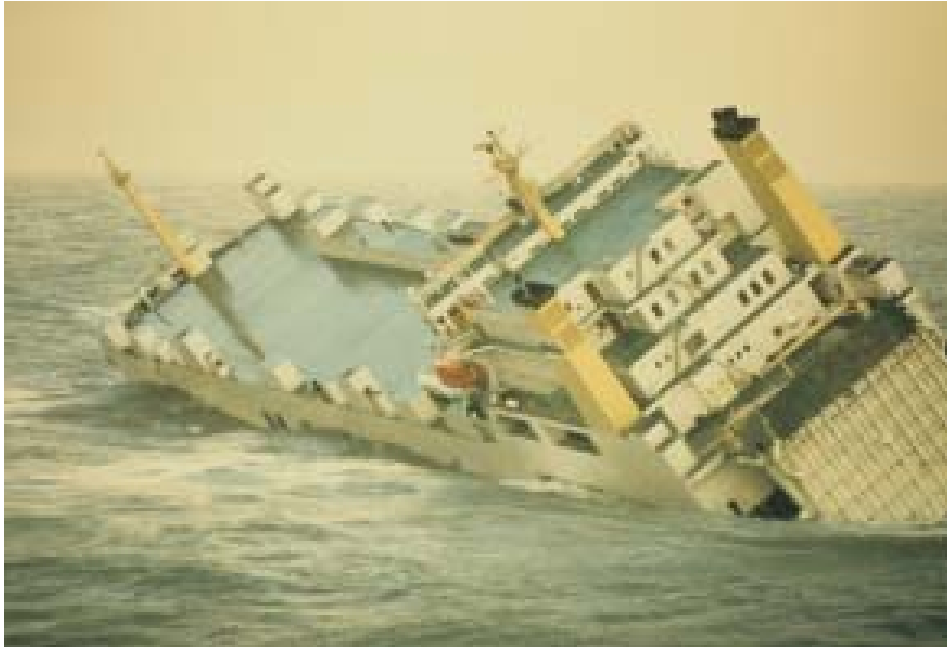
Figur 53 Vinca Gorthon med kraftig slagsida efter förskjutning av skogsprodukter lastade på rolltrailrar.

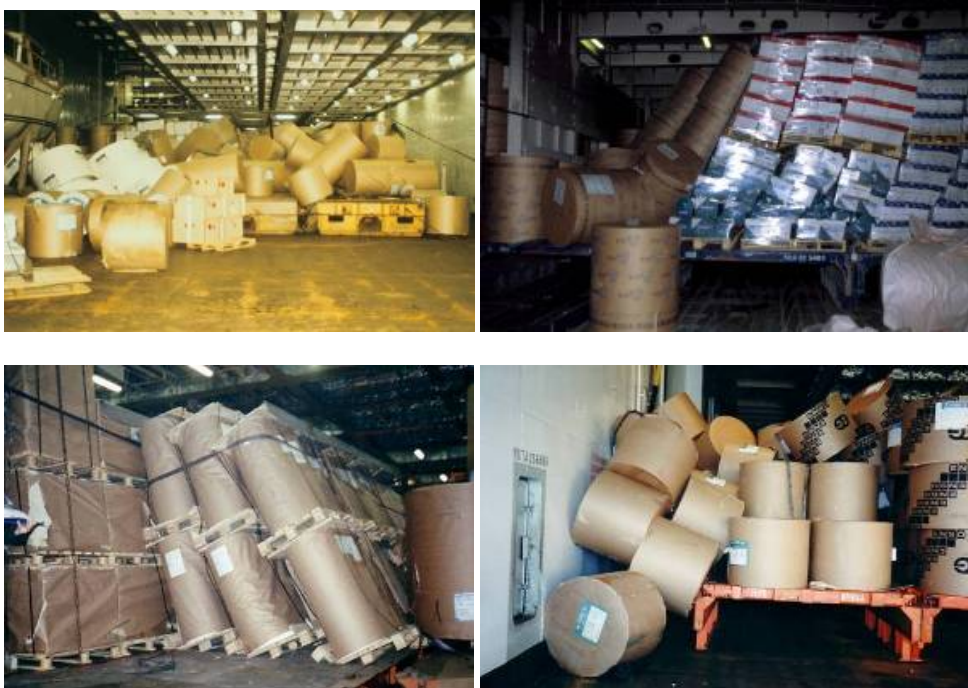
Figur 54 Exempel på mindre lastförskjutningar av finska och svenska skogsprodukter lastade på rolltrailrar och kassetter.
